PROVE SPERIMENTALI SU ELEMENTI STRUTTURALI IN MATERIALE COMPOSITO

Prova sperimentale relativa alla trave HEA200 pultrusa in fibra di vetro:

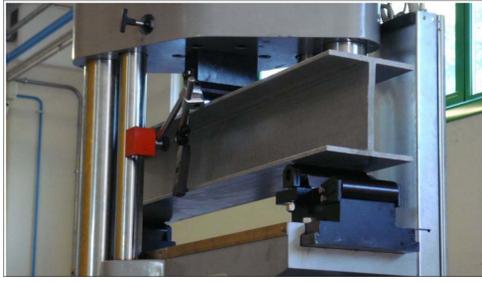
Prova a flessione con appoggi ad 1 metro di interasse e carico concentrato in mezzeria

Carico di rottura = 80 kN
Freccia a rottura = 3,44 mm

Carico di rottura = 80 kN
Freccia a rottura = 3,41 mm

Carico di rottura = 80,8 kN (errore dell' 1%)
Freccia a rottura = 3,43 mm (errore dello 0,3% in ESACOMP)
(errore dello 0,6% in SAP)

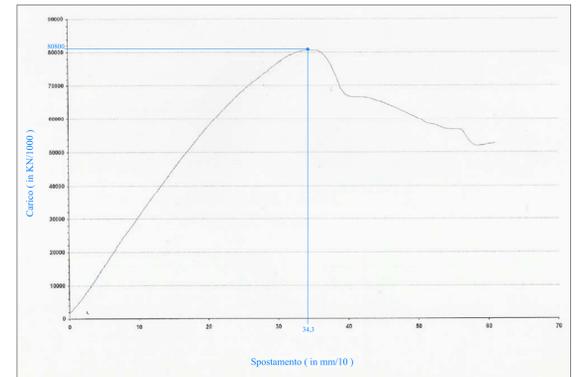
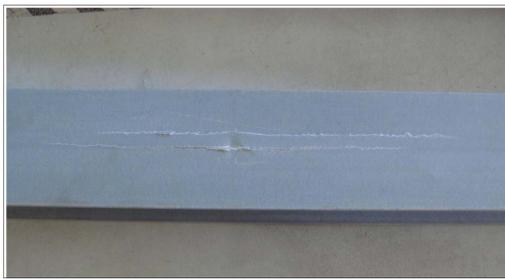
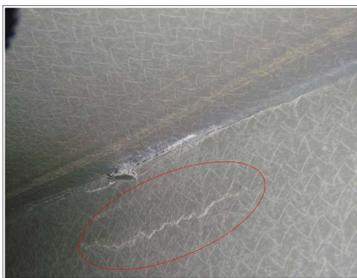
Dopo la rottura delle ali è iniziato il processo di instabilità dell'anima

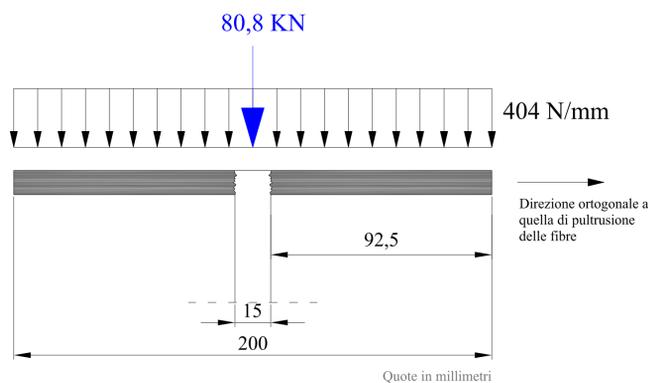
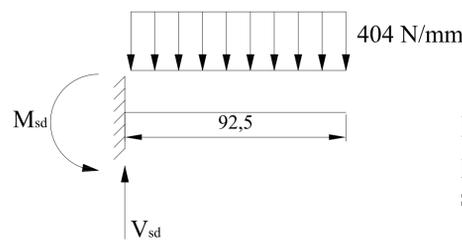
I meccanismi di collasso per rottura delle ali compresse e per punzonamento della flangia superiore da parte dell'anima avvengono simultaneamente sotto lo stesso carico critico.

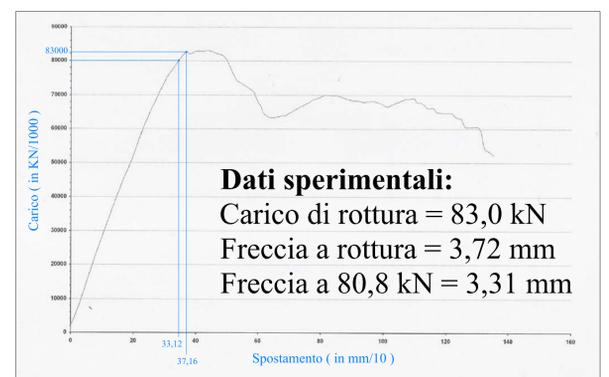
Trave HEA200 pultrusa in fibra di vetro rinforzata a flessione con fibre di carbonio unidirezionali:

Tipo di rinforzo: tessuto unidirezionale di carbonio da 300 g/mq applicato all'intradosso dell'elemento

Carico di rottura = 82,8 kN
Freccia a rottura = 3,73 mm
Freccia a 80,8 kN = 3,32 mm

Carico di rottura = 83,0 kN
Freccia a rottura = 3,72 mm
Freccia a 80,8 kN = 3,31 mm

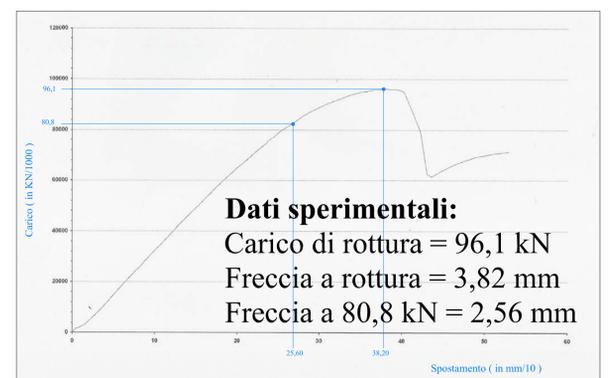
Trave HEA200 pultrusa in fibra di vetro rinforzata a flessione e a taglio con fibre di carbonio unidirezionali:

Tipo di rinforzo: tessuto unidirezionale di carbonio da 300 kg/mq applicato all'intradosso dell'elemento; un tessuto bidirezionale da 600 g/mq con fibre orientate a $\pm 45^\circ$ per ogni lato dell'anima

Carico di rottura = 96,0 kN
Freccia a rottura = 3,86 mm
Freccia a 80,8 kN = 2,57

Carico di rottura = 96,1 kN
Freccia a rottura = 3,82 mm
Freccia a 80,8 kN = 2,56 mm
